HAWK Hildesheim
Hochschule für angewandte Wissenschaften und Kunst
Fakultät Bauen und Erhalten

WTA – Exkursion 2017

Beispiele aus der Denkmalpflege zur Raumklimatik

Wismar, Rostock, Schwerin
Zeitraum: 07.06. - 09.06.2017

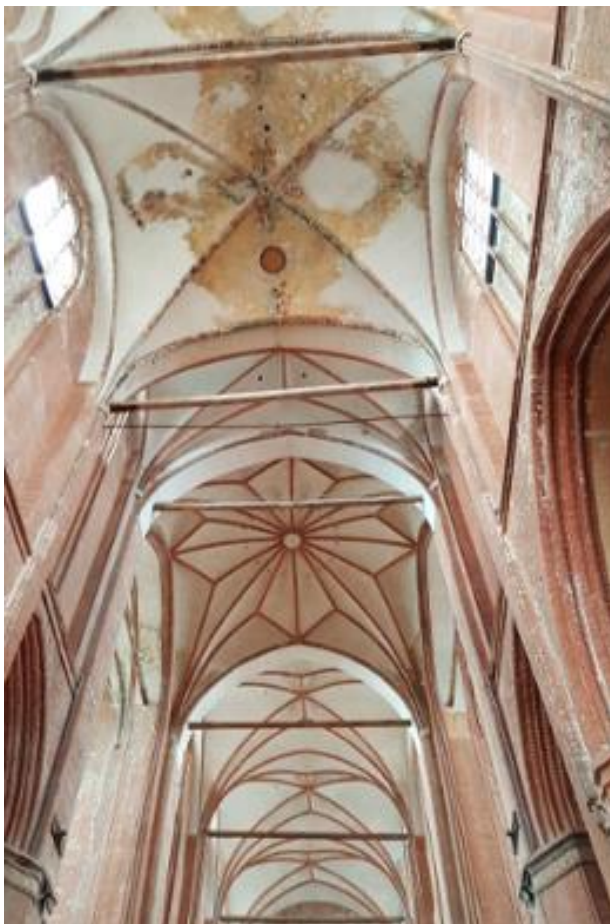
Abb. 2: Eingebaute Balken an restauriertem Deckengewölbe.

Zudem wurden die Zerranker, die das Gebäude anstelle der Außenverstreben stützen sollen, erneuert. Für den ursprünglichen Gründerbau wurden hölzerne Balken verwendet,

welche jedoch nicht vollständig abgetrocknet waren, sodass sie deshalb schrumpften und ihre Funktionalität nach und nach verloren. 1896 wurden diese durch eiserne Anker ersetzt, deren Zustand sich jedoch durch die Wettereinwirkung ebenfalls verschlechterte. Im Zuge der neueren Baumaßnahmen wurden daher beschädigte Eisenträger entfernt und erneut mit sorgfältig abgetrockneten Holzträgern ersetzt, wobei einige Eisenträger noch in der Kirche verblieben sind.

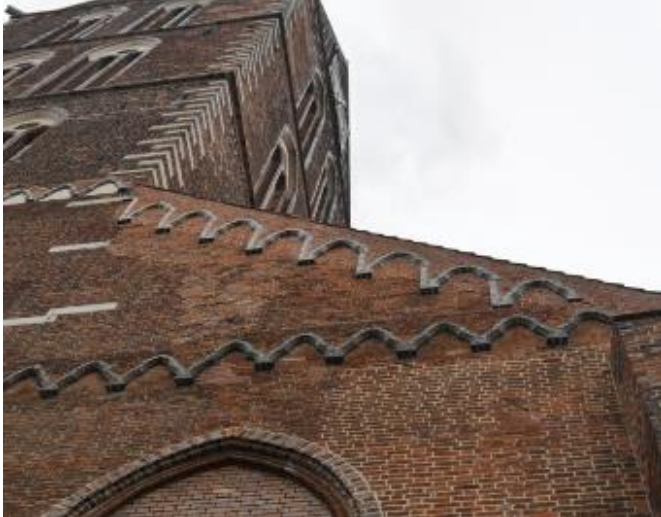
Abb. 4: Seitenschiff mit Versackung

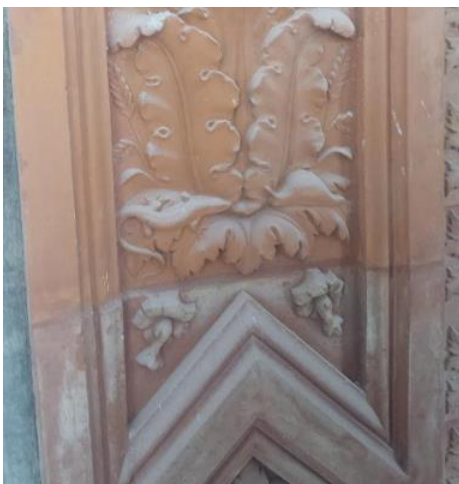
Abb. 6: Teil der Terrakottafassade; vor bzw. nach der Salzreduktion.

Das größte Problem war hier der Salzeintrag und die damit einhergehenden Schäden wie Ausblühungen und Abplatzungen. Diesen Effekten versucht man durch eine Salzreduktion entgegenzuwirken.

Für die derzeit laufende Restaurierung der Terrakotta-Fassade (2015-2018) wurde zunächst eine Schadenskartierung hinsichtlich der Materialien und Schäden angefertigt und diese dann in fünf Schadenskategorien unterteilt.

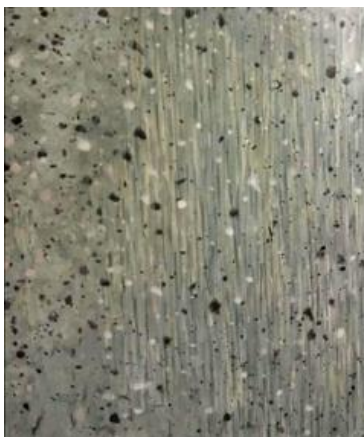
Abb. 8: Strichretusche an Säule.

Die Restaurierung der Innenräume nimmt viel Zeit in Anspruch. So dauerten die Voruntersuchungen im Raum des Ältestenrats 6 Monate, die reine Restaurierung weitere eineinhalb Jahre, darunter eine dreimonatige Deckenfreilegung und Strichretuschen am Stuccolustro der Säulen.

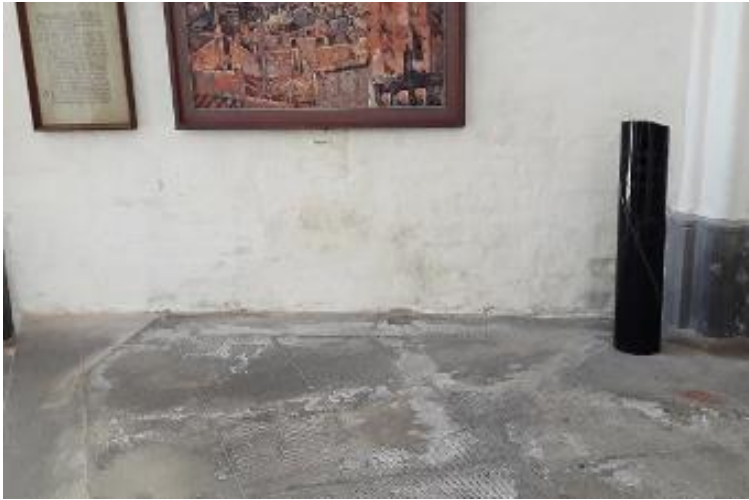
Abb. 12: Verschmutzungen durch Fußbodenheizung.

Vor der Restaurierung wiesen die Wände starke Verschmutzungen auf, die durch eine Warmluftheizung im Fußboden verursacht wurden. Um erneute Verschmutzungen zu vermeiden, wurde das Heizungssystem deaktiviert. Gegenwärtig wird die Kirche im Winter ausschließlich mit Sitzheizungen in den Kirchenbänken und nur zu Gottesdienstzeiten beheizt. Temperaturschwankungen und, im Winter herrschende, Temperaturen von unter 0°C sind die Folge. Es besteht die Gefahr von Tauwasser- oder Kondensatbildung.
